## Основные Неисправности Конструкции Вагонов-Хопперов Для Перевозки Цемента

Ж. А. Кораев, Н. С Кодиров

Ташкентский государственный транспортный университет (ТГТрУ)

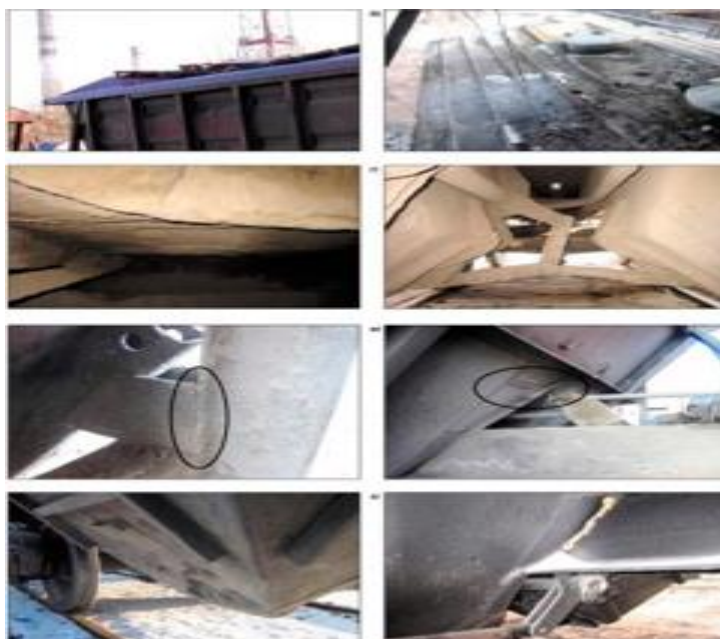
Рис.1. Места основных неисправностей конструкции вагонов-хопперов для перевозки цемента

**Аннотация:** В статье рассмотрены основные характерные неисправности вагона-хоппера для перевозки цемента. Установлено, что большее число отказов в конструкции вагона-хоппера происходит в следующих местах: сварных швах, в конструкциях кузовов и в тележках вагонов.
